NIEUWSBRIEF NR. 28: De Rietvink klaar voor 2013

Noodzakelijk onderhoud uitgevoerd: vernieuwing pensteen

De Rietvink Veendijk 6 Nijerijne

Monument nr. 38871

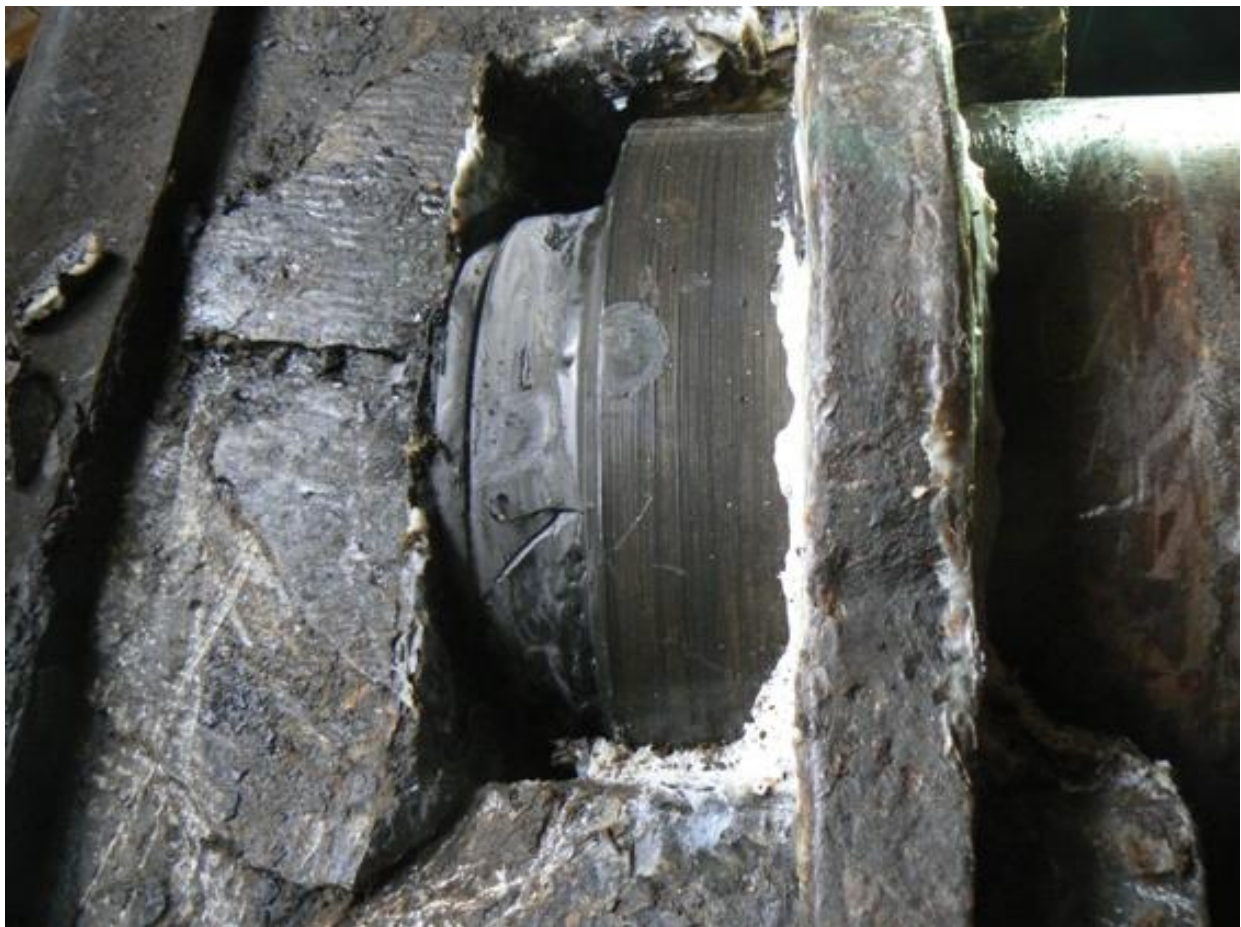
De pensteen is tijdens de restauratie niet vervangen. Er zat hout overheen en de steen leek nog goed te zijn. Tijdens het draaien bleek echter dat vervanging toch noodzakelijk was.

De oude pensteen vertoont grote scheuren

De pensteen is het "lagerblok" aan het achtereinde van de molen-as. Het gietijzeren aseinde draait daar – gesmeerd door reuzel – in een halfronde steen die tevens de axiale krachten moet opvangen. De pensteen is dus zowel radiaal als taatslager. Over het aseinde is nog een stevige stalen beugel bevestigd die moet voorkomen dat het aseinde "opwipt" naar boven.

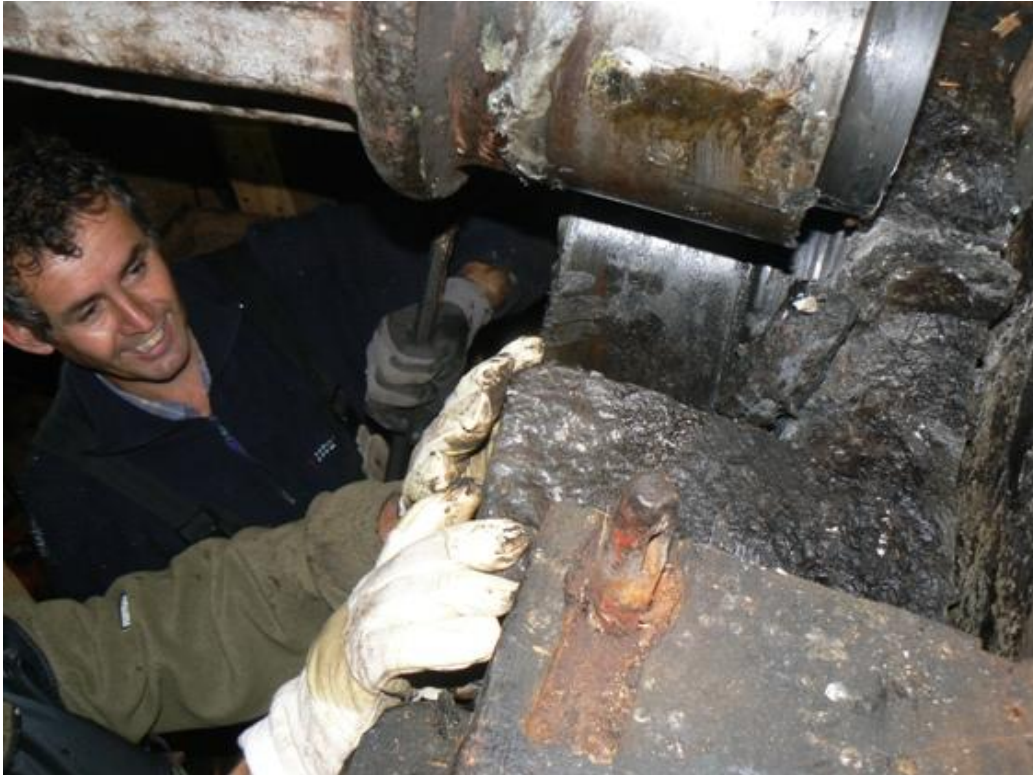
De as wordt gelicht om de oude pensteen te kunnen verwijderen

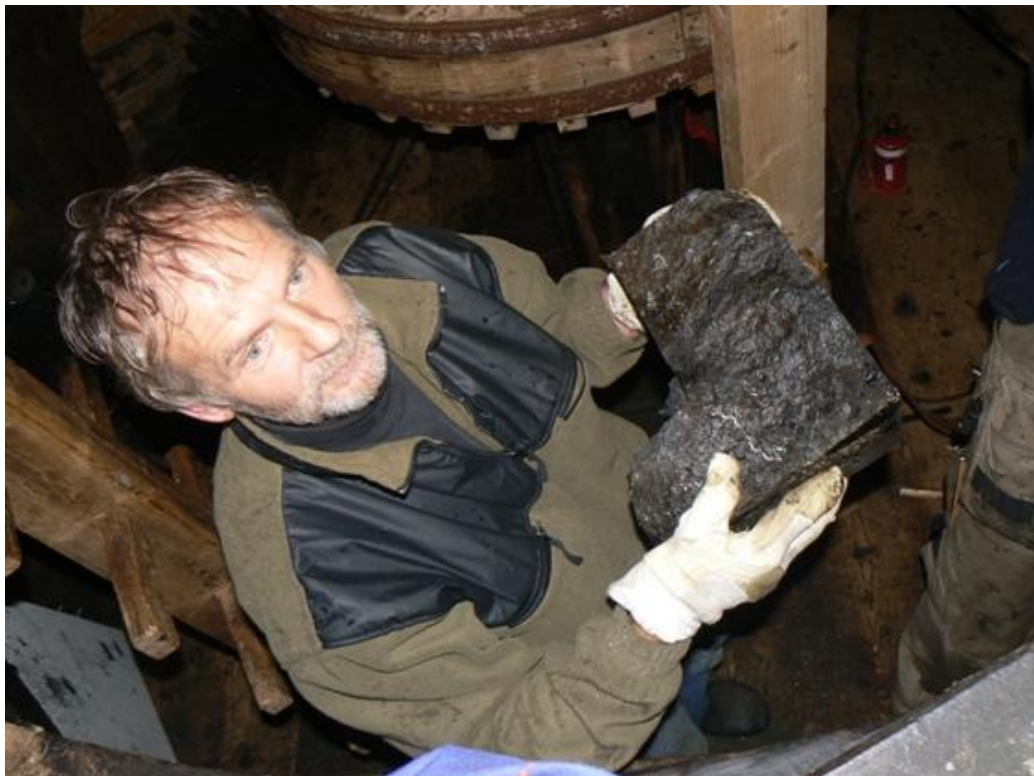
De steen komt er in brokken uit.....

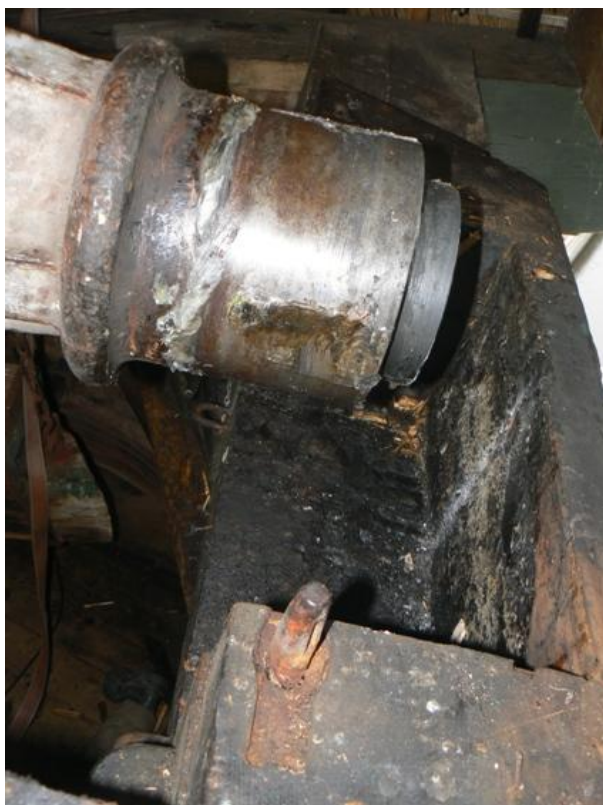
De oude steen is verwijderd

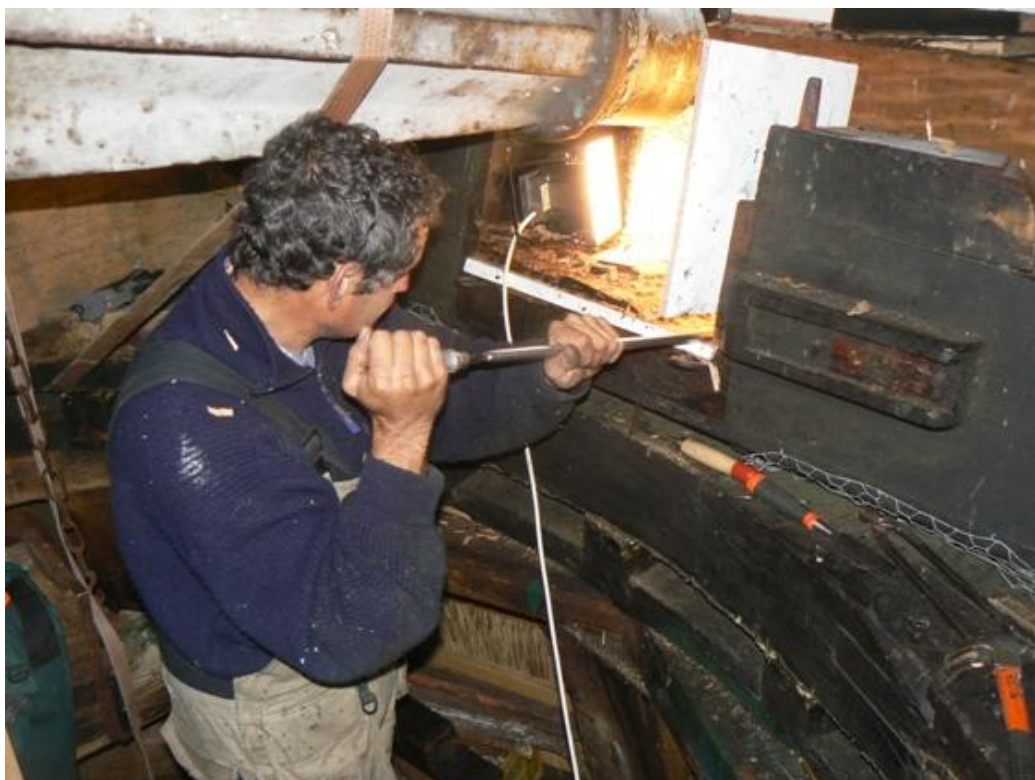
Hugo maakt de "bedding" voor de nieuwe steen op maat

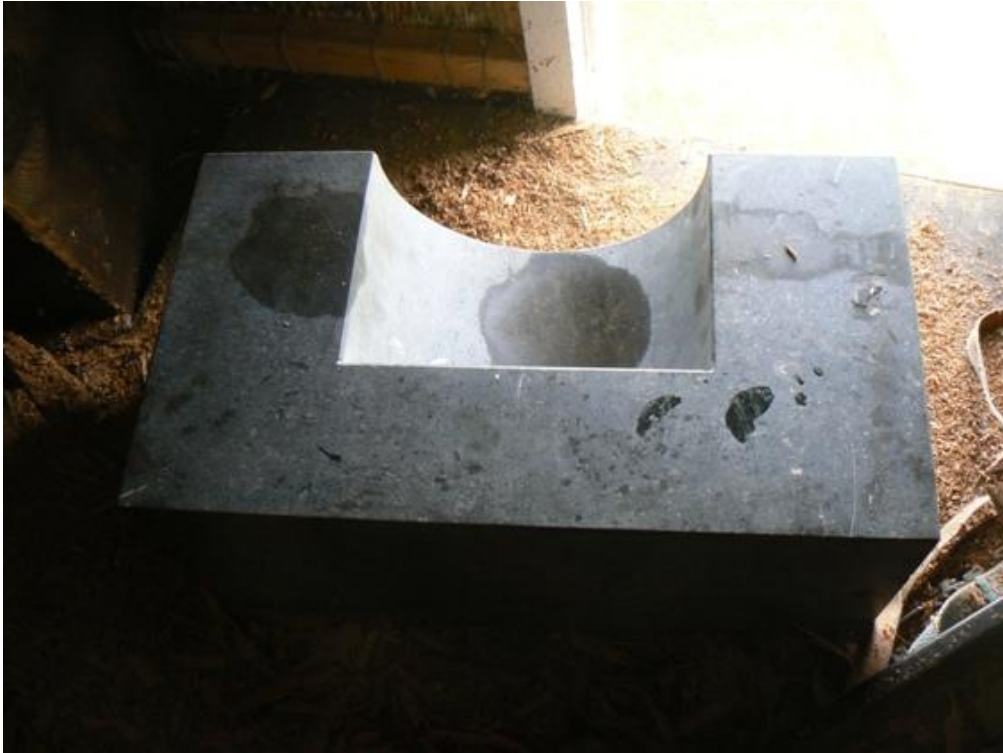
En deze fraaie nieuwe pensteen ondersteunt nu de as!

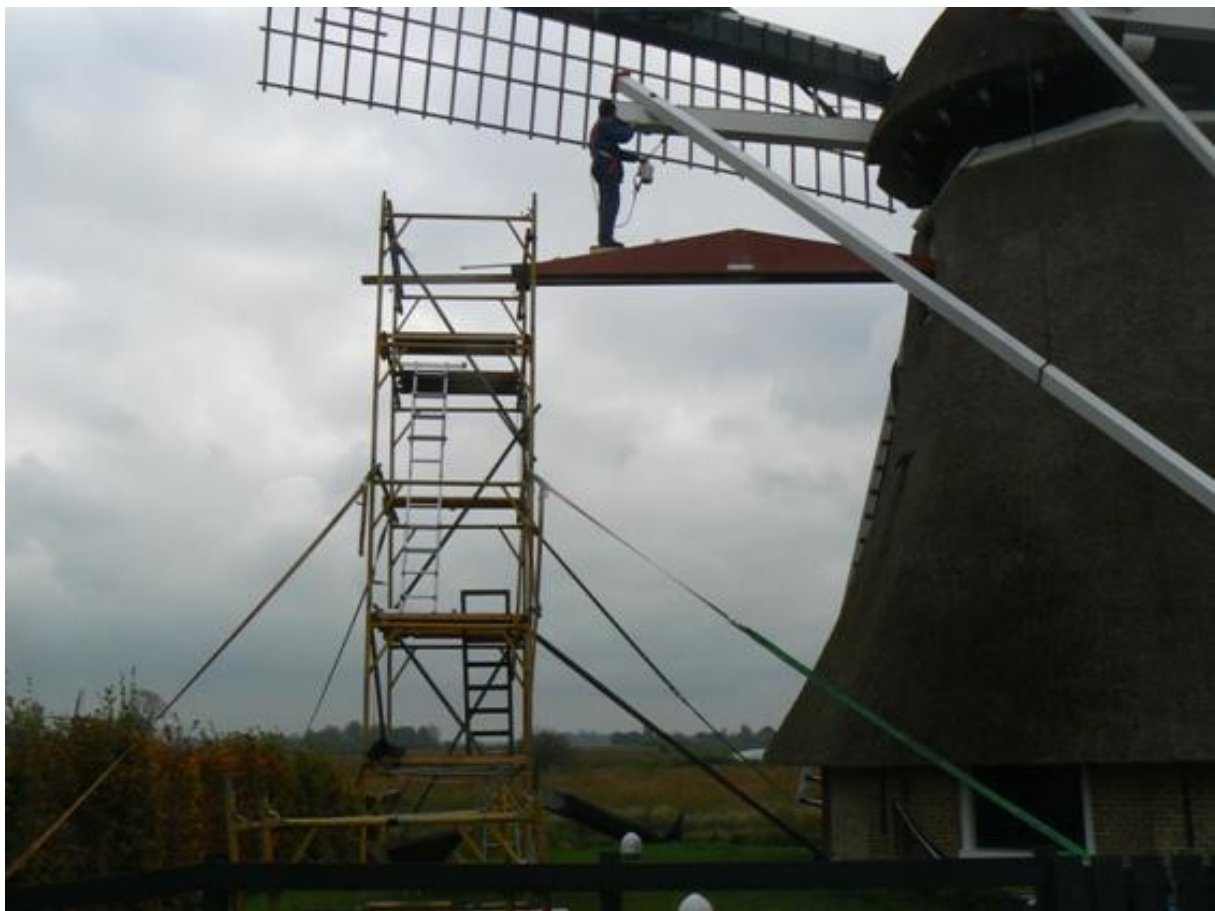
Voor het schilderen van het houtwerk aan de achterkant van de molen is eigenlijk een hoogwerker nodig. Aangezien de bereikbaarheid van de molen echter problematisch is, hebben we gekozen voor een andere oplossing: een "loopbrug" tussen een steiger en het teerluik.

De "tower bridge" in Nijetrijne....

Bijzonder probleem is nog dat de kap van de molen kan draaien, maar dan zit de loopbrug in de weg.....

Daarom is de loopbrug zo uitgevoerd dat die in de kap van de molen naar binnen kan worden getrokken. Daarbij wordt het "loopvlak" van de loopbrug verwijderd en schuiven de 2 liggers precies langs de koningsspil.

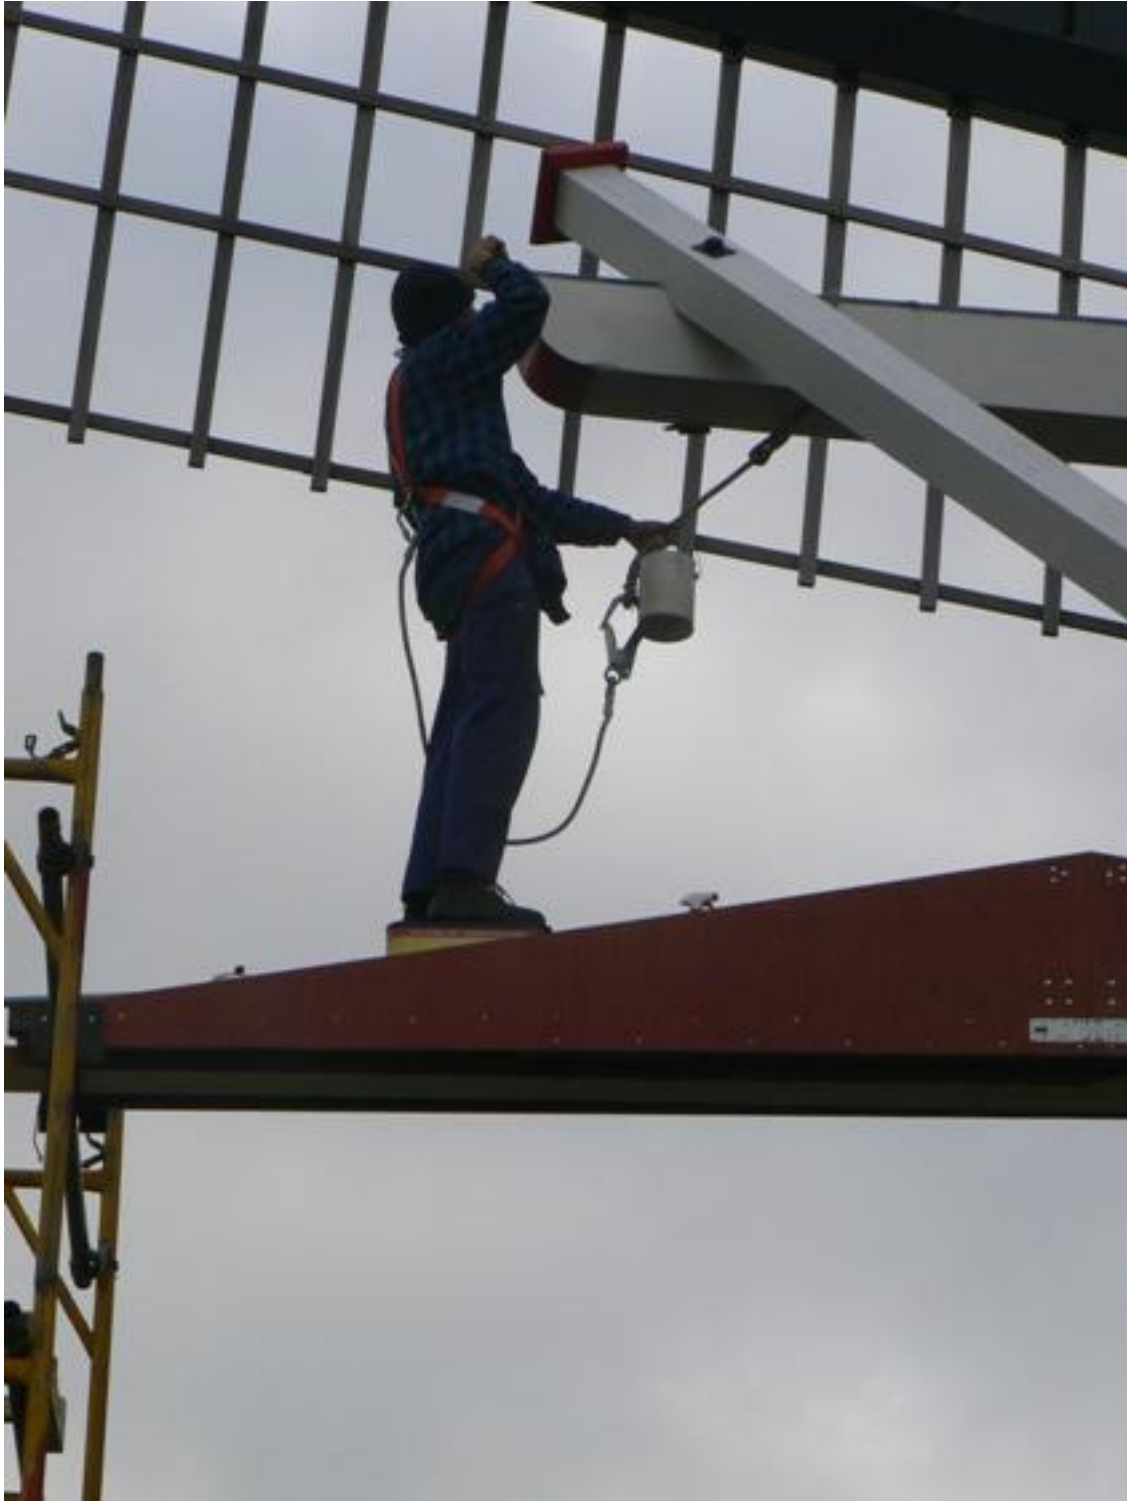
En Lia heeft alles geschilderd; let op het kratje om toch nog net iets verder te kunnen reiken.

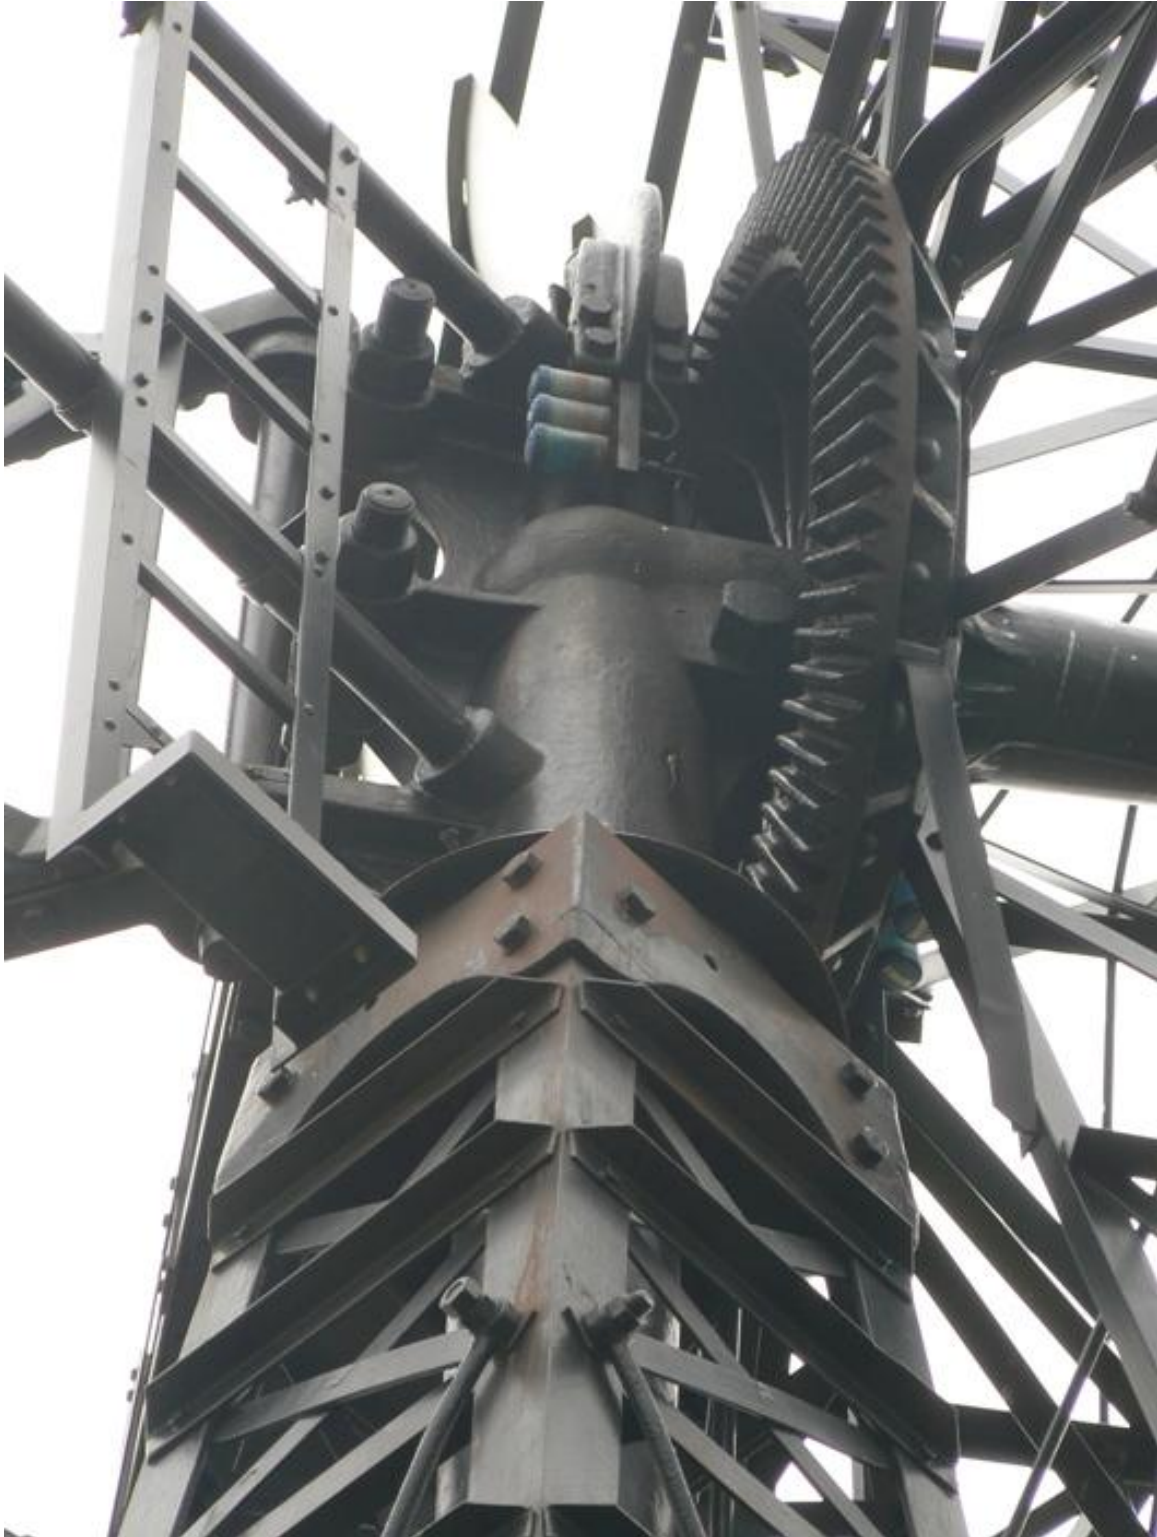
Op onderstaande foto zijn de belangrijkste "missing parts" goed te zien: de naaf (rechts boven) en de kop (midden)

Foto van een gerestaureerde windmotor

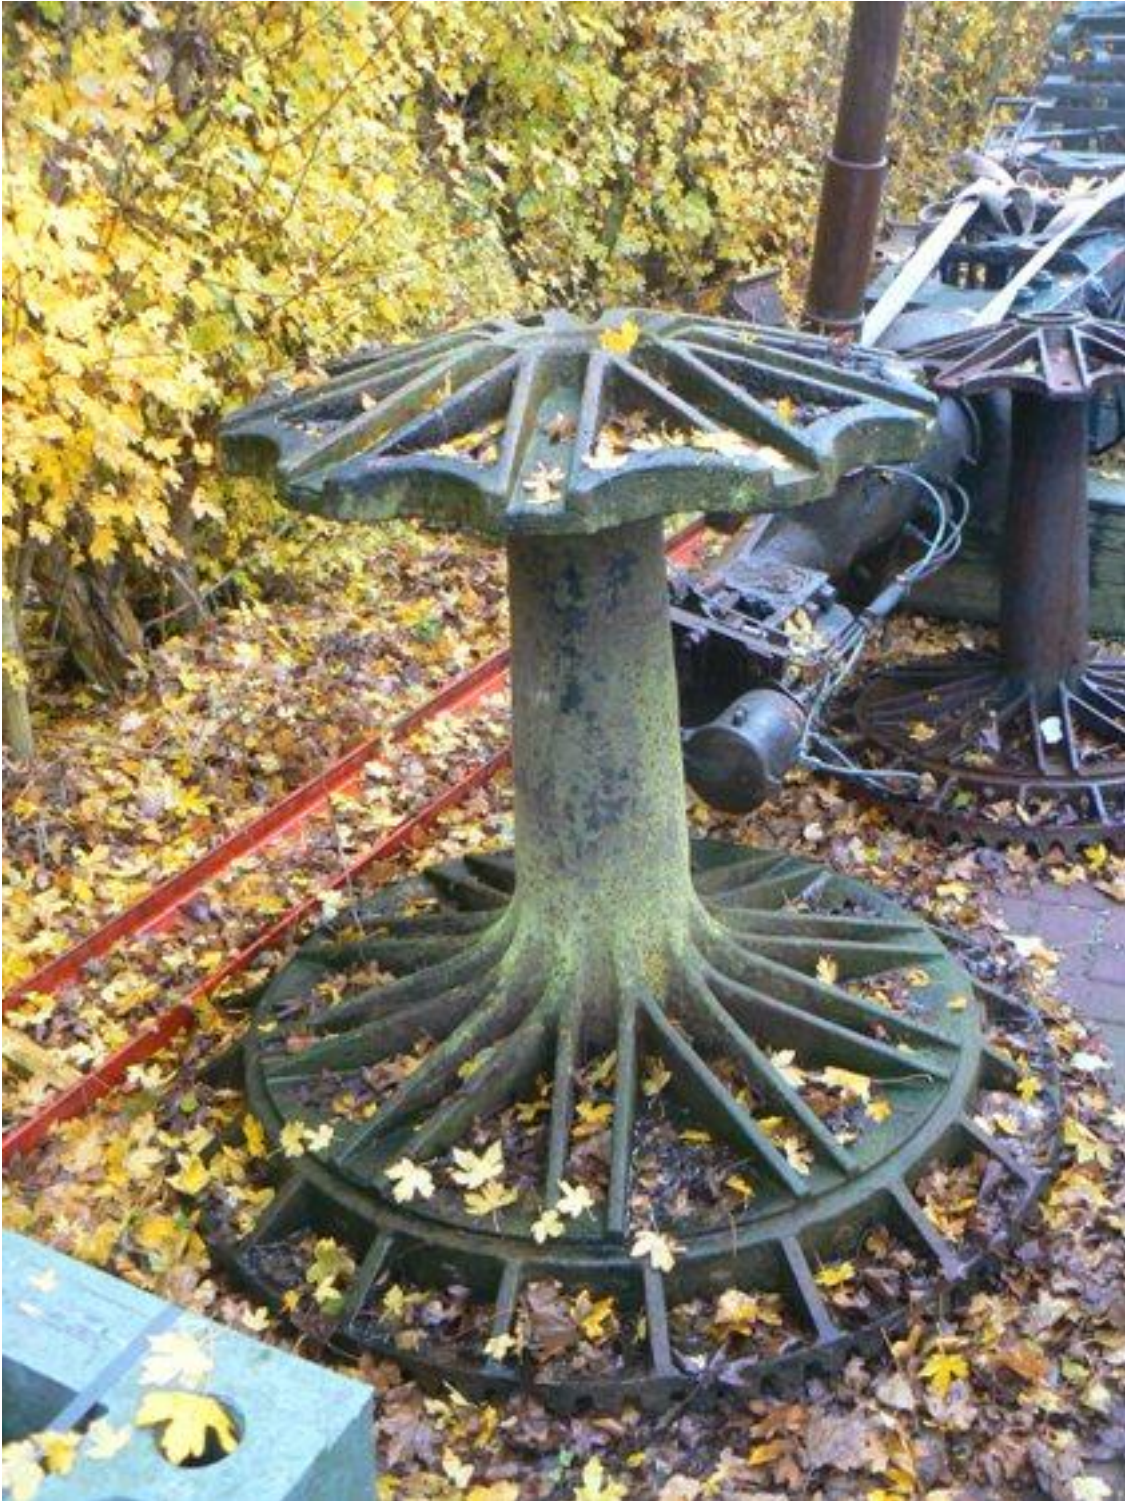
Wellicht is of komt deze naaf (eigendom Wetterskip) beschikbaar?

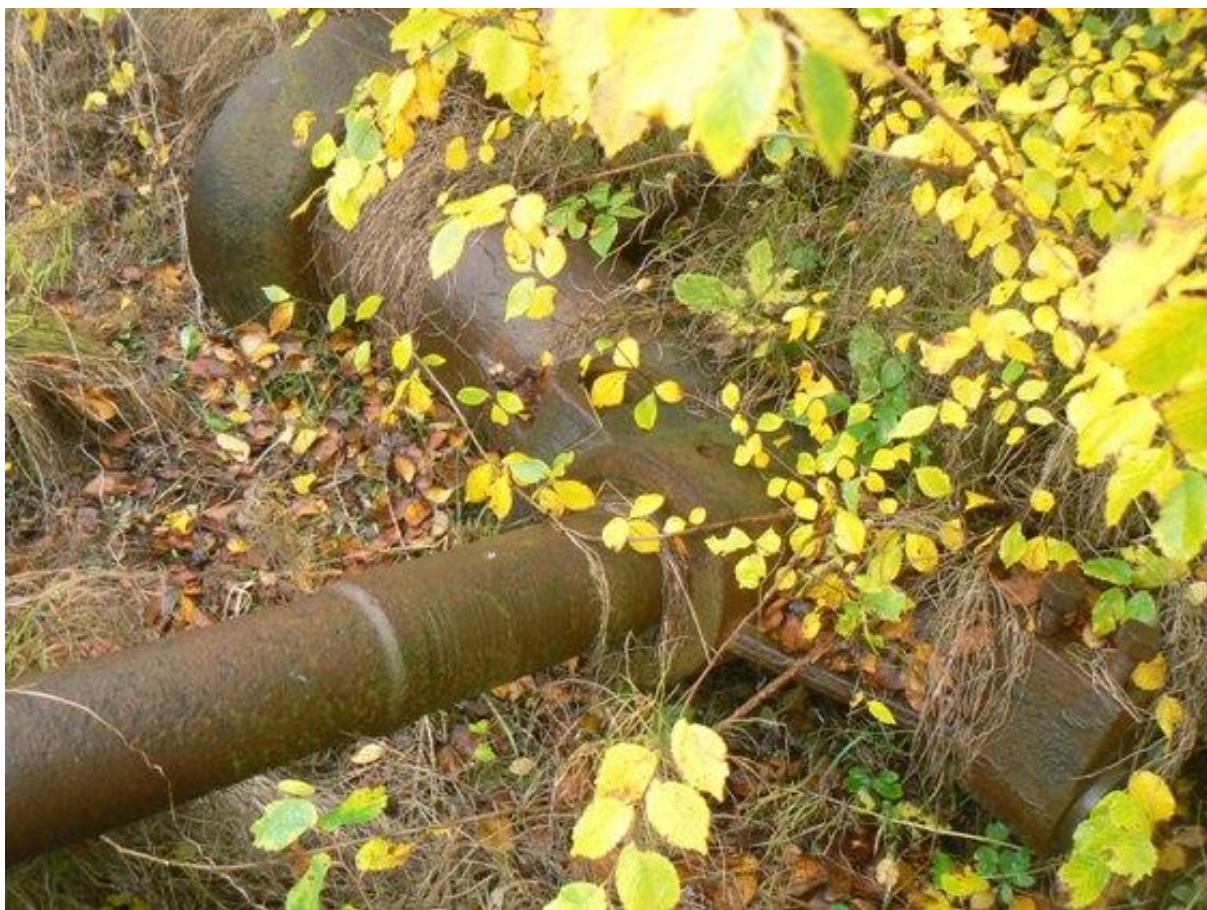
En deze kop heeft wel de goede maat, maar dient wel heel grondig gerestaureerd te worden!
